LA MARE AUX ÉVÉES

ET SON RU, HIER, AUJOURD'HUI ET DEMAIN

Bernard Corbel

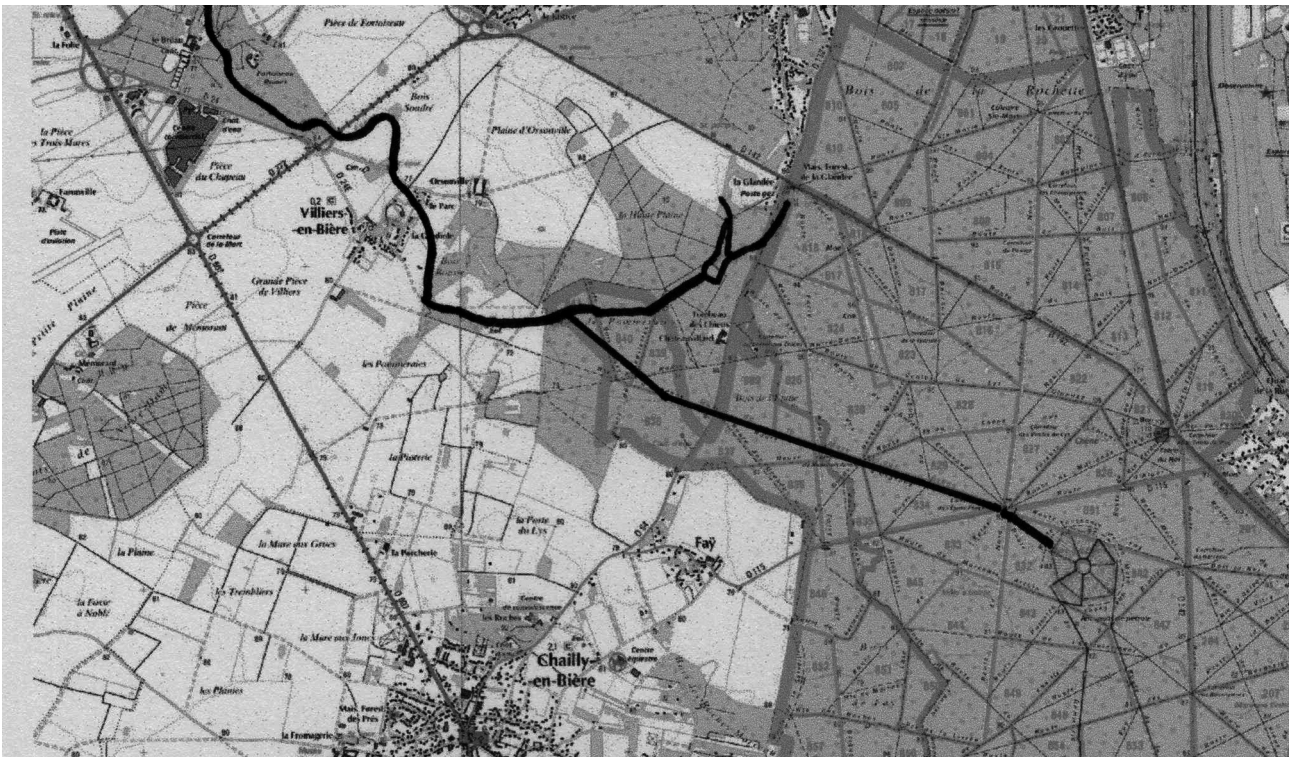
Figure 2 : Le fossé exutoire créé en forêt et le ru existant auquel il a été raccordé.

- un fossé exutoire, appelé ru de la Mare-aux-Évées, qui, partant de la mare, est allé rejoindre un ru existant, affluent de la Seine (voir figure 2).

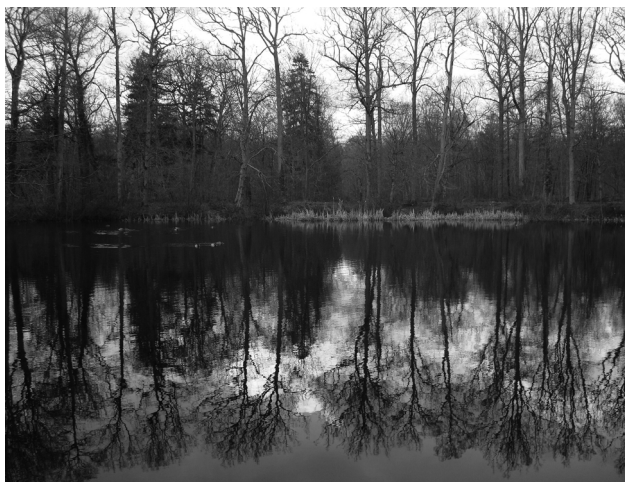
Photo 1 : Le bassin central (photo prise, le 2 février 2014).

Les photographies présentées précédemment ont été prises début février 2014, après une période de 2 à 3 mois particulièrement pluvieuse. Les niveaux, dans le bassin central (photo 1) et dans les fossés périphériques (photo 2), étaient élevés. Mais le ru exutoire était encore sec (photo 3). Ce qui veut dire que toutes les capacités de stockage du système bassin-fossés étaient suffisantes pour ces pluies pourtant abondantes.

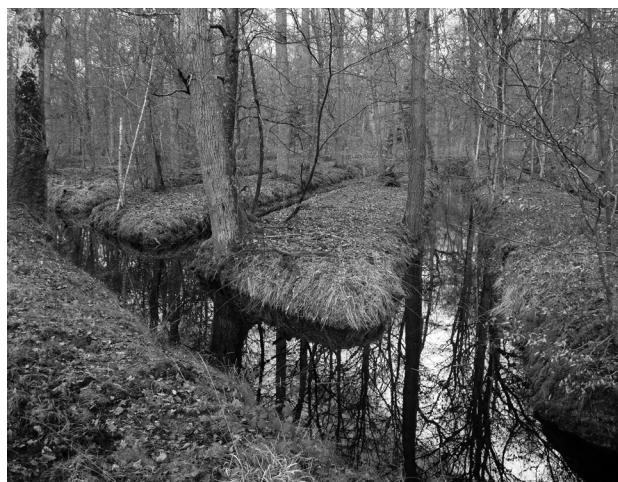
Photo 2 : Fossés en périphérie du bassin central (photo prise, le 2 février 2014).

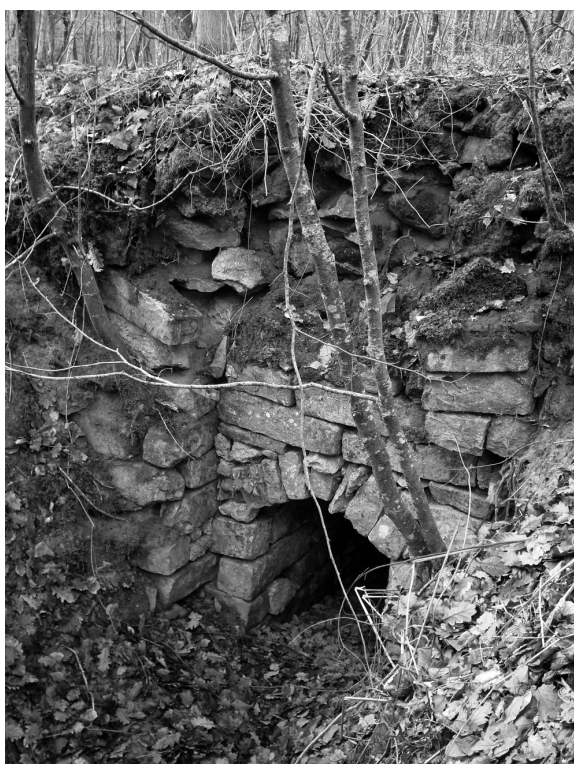
Photo 3 : Un ponceau sur le ru en forêt (photo prise, le 2 février 2014).

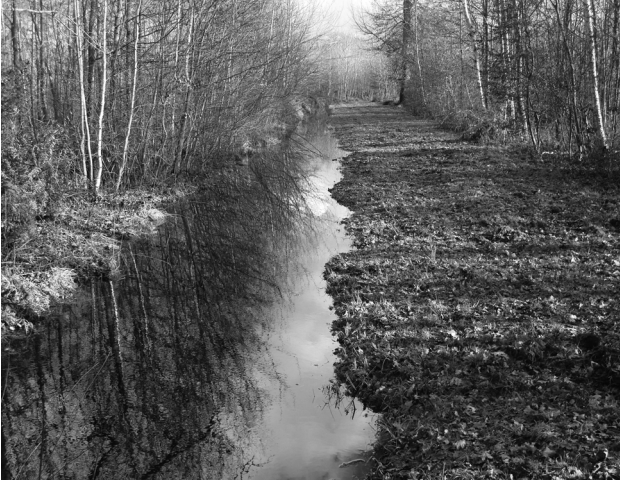
Photo 4 : Fossé secondaire, affluent du ru, au sud de la mare aux Évées (photo prise, le 2 février 2014).

Le fossé secondaire, affluent du ru, au sud de la mare aux Évées, présenté photos 4 et 5, ne bénéficie pas de capacité de rétention sur son propre bassin versant. Il était alors saturé.

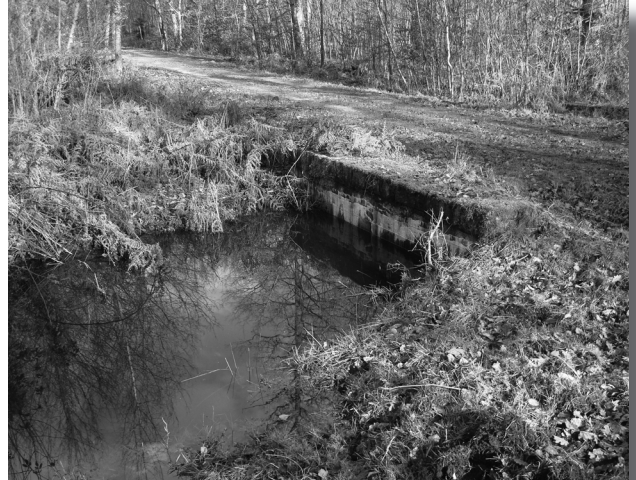
Photo 5 : Fossé secondaire, affluent du ru, au sud de la mare aux Évées.
À droite, la route de Palestro (photo prise, le 2 février 2014).

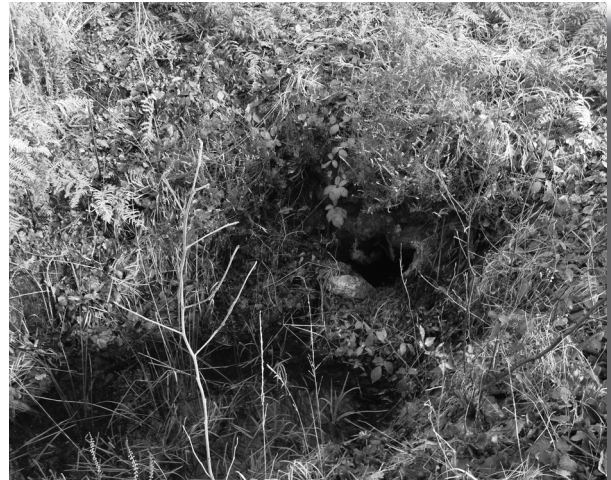
Photo 6 : Un ponceau dégradé sur le parcours forestier du ru (des pierres de l'ouvrage sont tombées, elles obstruent partiellement la sortie de la buse) (photo prise, le 2 février 2014).

hydrauliques pour l'évacuation des eaux, comme celui présenté sur la photographie 6 (ci-dessous).
